Bundesnetzagentur

# Untersuchungsbericht

über die Versorgungsstörungen im Netzgebiet des  
RWE im Münsterland vom 25.11.2005

Bonn, Juni 2006

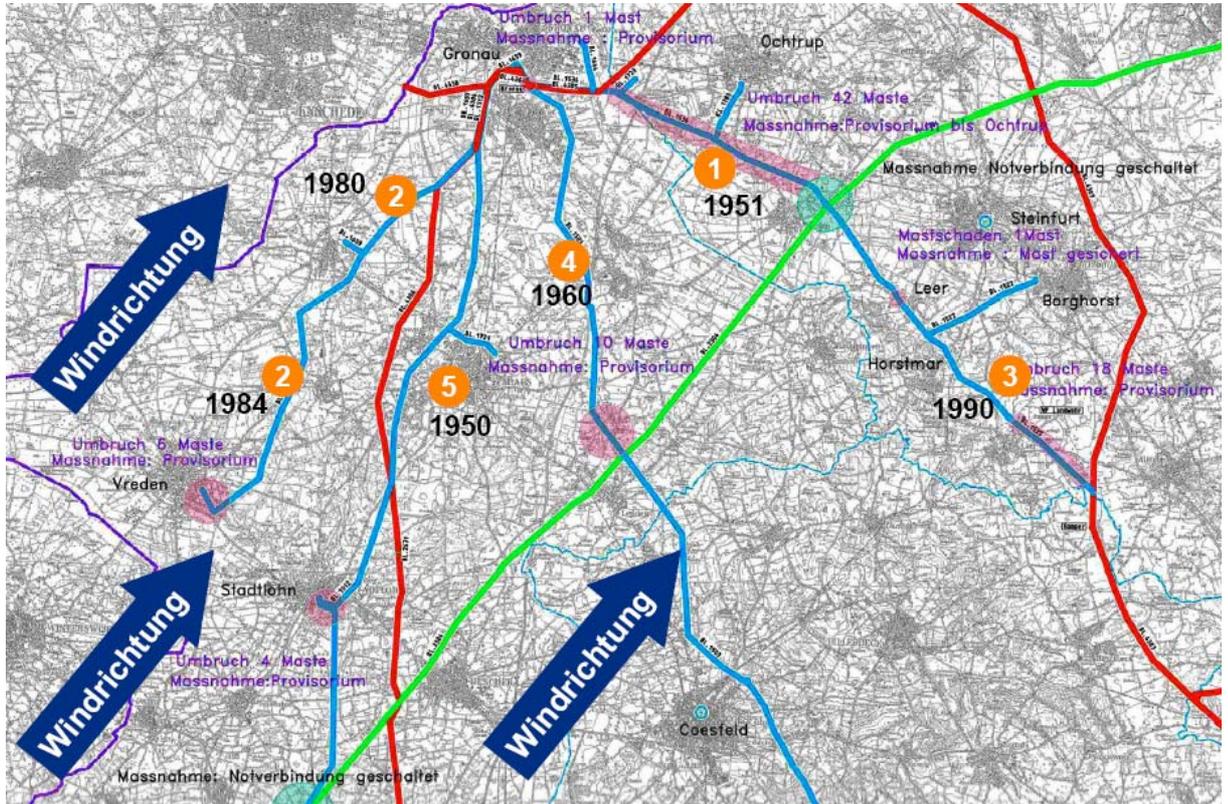
Ein Überblick über das betroffene Gebiet und die Verteilung der Schadensstellen. Quelle: RWE – Presseveröffentlichung vom 6.12.2005

rot: 380 kV Leitung  
 grün: 220 kV Leitung  
 blau: 110 kV Leitung  
 rosa schraffierte Flächen: Schadensstellen mit Mastumbrüchen  
 Jahreszahlen: Baujahr der Leitung

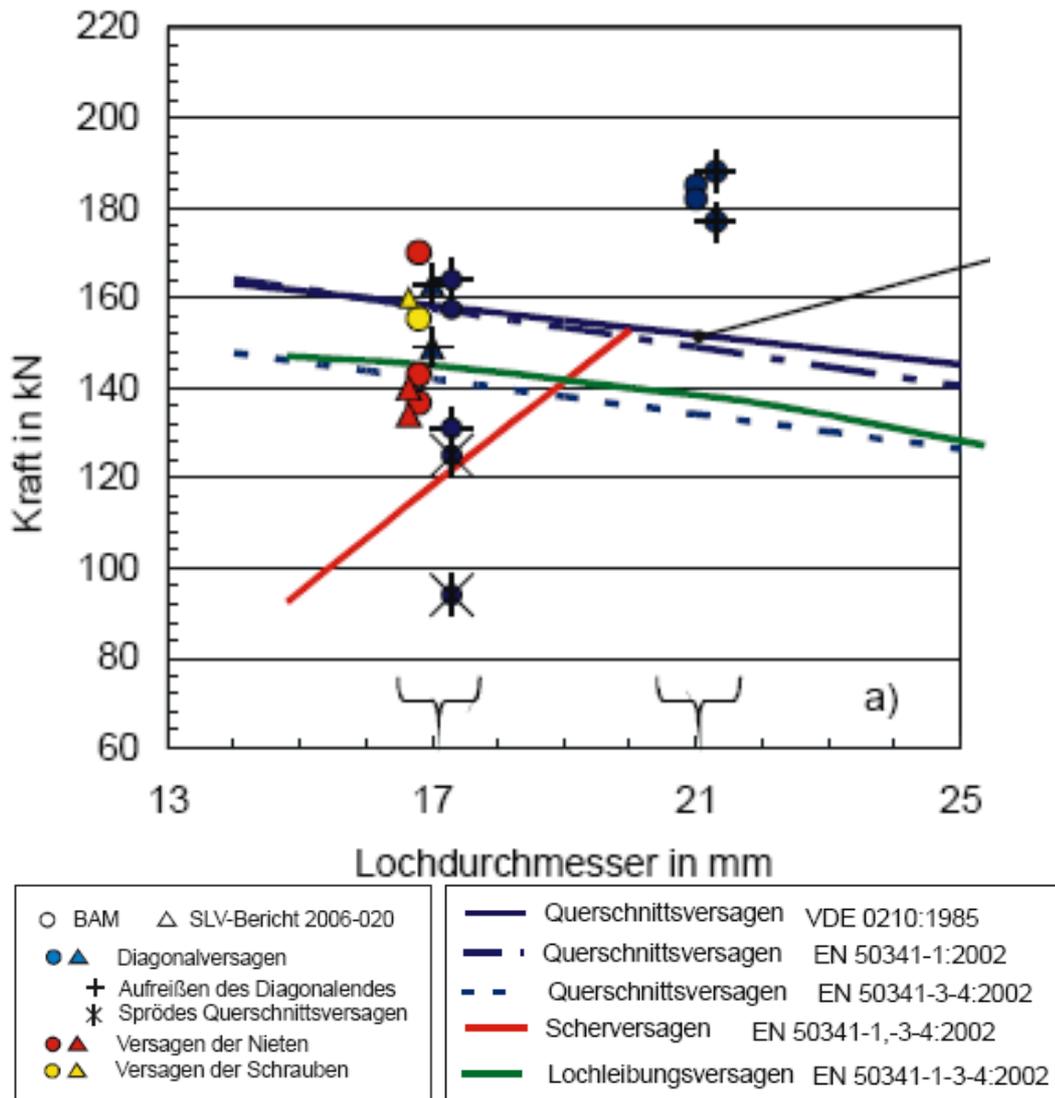
Bei der fraktographischen Untersuchung von gebrochenen Prüfstücken wurden eindeutig Gewaltbrüche mit duktilen und spröden Bruchflächen festgestellt. Zur weiteren Klärung wurden aus dem Mast 65 Bauteile ausgewählt und Zugversuche durchgeführt, um experimentell die Belastbarkeit der vorliegenden Verbindungen speziell der Diagonalen festzustellen. Es wurden Bruchkräfte von nur 94 kN bzw. 125 kN festgestellt. Im Ergebnis zeigen die aus den Bauteilzugversuchen gewonnenen Bruchflächen der Diagonalen mit den geringen Bruchkräften schadensäquivalente Spaltbruchanteile. Fraktographisch sind sie mit den vorgefundenen Schadensbrüchen vergleichbar. Damit können den Schadensbrüchen konkrete Bruchkräfte zugeordnet werden. Damit ist die auch bei den SAG-Untersuchungen gefundene thomasstahlbedingte Minderung der Bruchkraft um bis zu 40% erneut bestätigt.

Gemessene Bruchkräfte aus verschiedenen Untersuchungen im Vergleich zur Normanforderung. Quelle: BAM-Gutachten, Bild 110

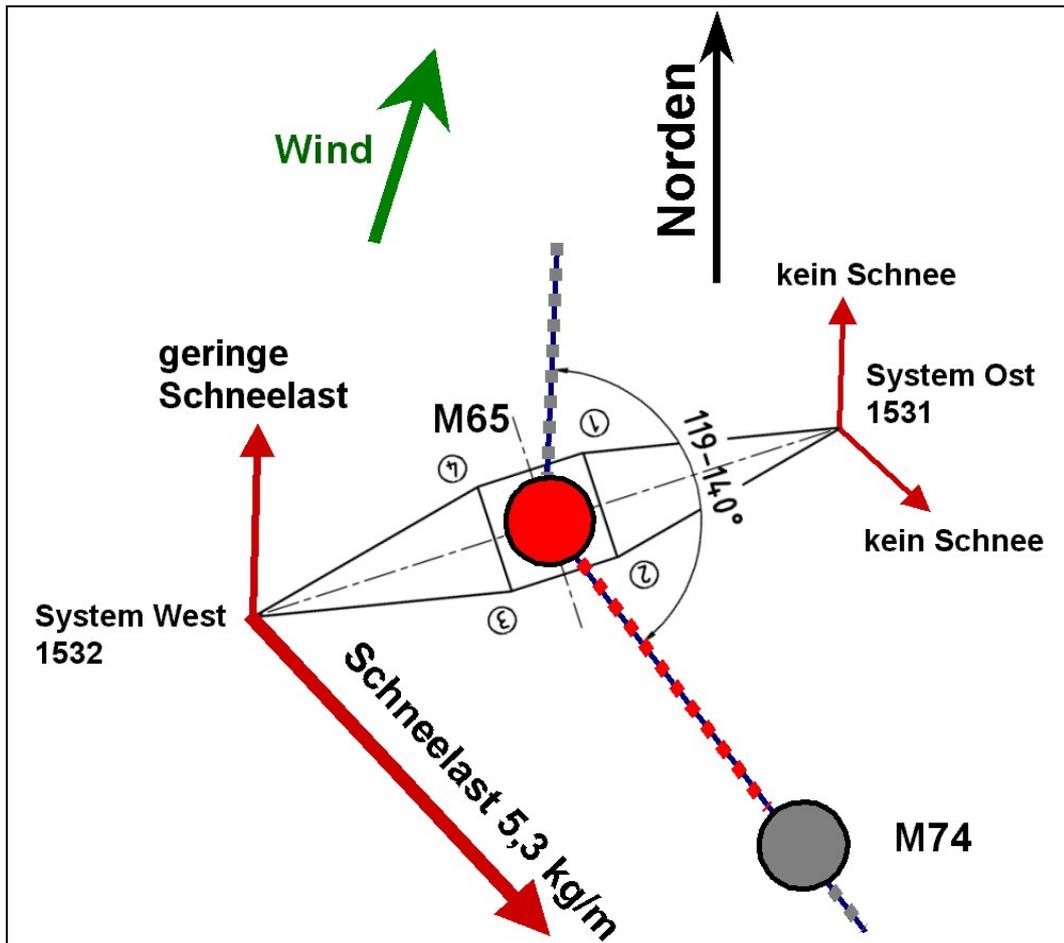
Die beobachtete einseitige Systembelegung mit Schneewalzen erzeugte zusammen mit dem vorherrschenden Wind und der Windrichtung unterschiedliche Leiterzugkräfte, welche auf den Mast verdrehend einwirkten (Torsionslastfall). Die sich aus dieser Situation auf den Mast Nr. 65 ergebenden Kräfte wurden für die weiteren konstruktiven Betrachtungen und statischen Untersuchungen berücksichtigt.

Lasteinwirkung auf Mast 65. Quelle: BAM-Gutachten, Bild 50.

Aus der Bruchkraftuntersuchung der gebrochenen, versprödeten Diagonale schließt die BAM, dass bei einem Austausch dieser Diagonale gegen eine Diagonale aus neuem Stahl, der Winkelabspannmast 65 den Versagenslastfall (wie in Bild 50 dargestellt) und damit vermutlich auch das zum Umsturzeitpunkt 02:26 Uhr bereits nachlassende Wetterereignis sehr wahrscheinlich überlebt hätte und daher auch die folgenden Tragmaste der BL 1503 nicht umgestürzt wären.

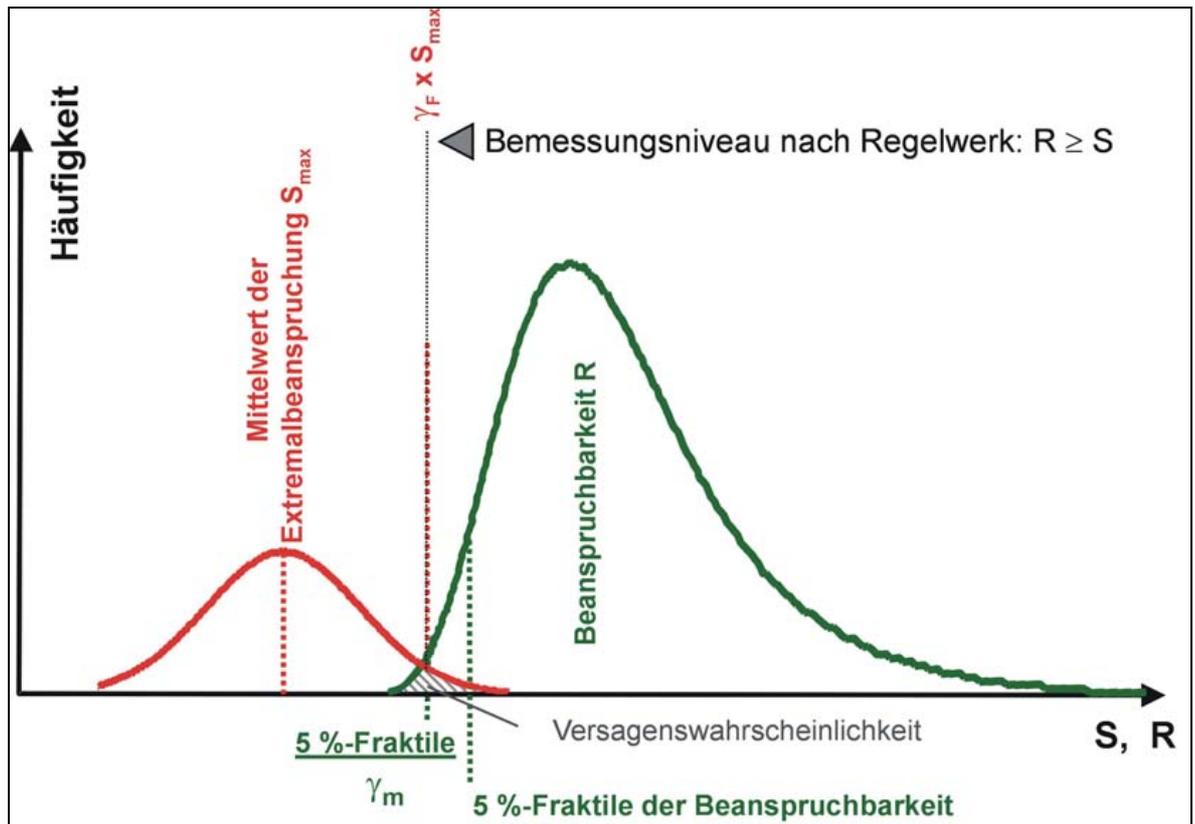
Quelle: BAM-Gutachten, Bild 129

Während die Versprödung des Materials die Bauteilbeanspruchbarkeit herabsetzt und die R-Verteilungskurve in Bild 129 insgesamt nach links verschiebt, muss die S-Verteilungskurve wegen des seltenen Wetterereignisses vom November 2005 insgesamt nach rechts verschoben angenommen werden. Der Überlappungsbereich der beiden Verteilungen wird dadurch größer, daraus resultiert eine größere Ausfallwahrscheinlichkeit, wodurch es zum Schaden kommen kann.

Durch das Sanieren der Maste steigt die Beanspruchbarkeit wieder und die R-Verteilungskurve wird wieder nach rechts verschoben. Das Sanierungskonzept berücksichtigt die werkstofftechnischen Erkenntnisse aus früheren Schadensfällen mit Versprödungsursachen durch den Austausch hoch zugbelasteter Thomasstahl-Bauteile gegen neue. Die Maßnahmen des RWE wurden bis zum Zeitpunkt des Schadens im Münsterland für die betroffenen Masten im Sanierungsplan nur für die BL 1503 umgesetzt. Für das RWE war somit der Mast 65 zum Zeitpunkt des Schadens bereits vollständig saniert.

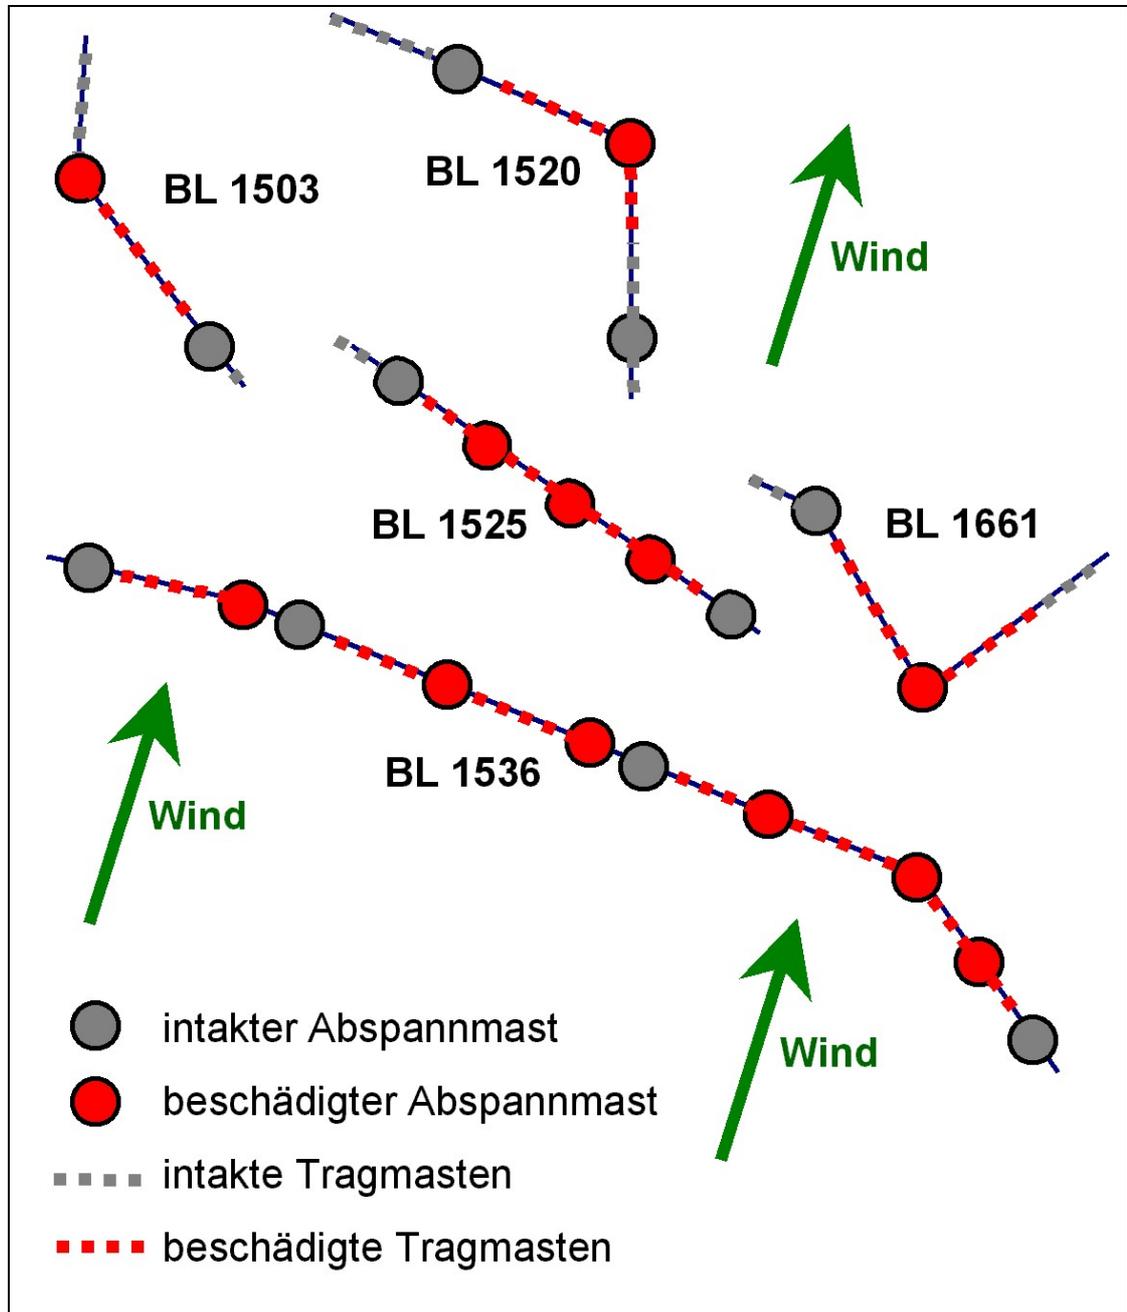
Quelle: BAM-Gutachten, Bild 28

durch anschließend kaskadenartig umgestürzt. Das folgende Bild zeigt die Vergleichbarkeit dieser Situation mit allen anderen Schadensstellen.

An *allen* Schadensstellen stand der Wind annähernd senkrecht auf den Leitersystemen. Zwei Beispiele von Mastschäden, welche vermutlich durch das Abschlagen der Eiswalzen ausgelöst wurden, zeigen, dass symmetrisch verteilte Lasten ertragen wurden, die unsymmetrischen Lasten hingegen nicht mehr. Die von umstürzenden Abspannmasten ausgelösten Umstürzkaskaden endeten stets an einem Winkelabspannmast oder einem Tragmast, bei dem die Freileitung annähernd parallel zum Wind verläuft.

Da die Schadensbilder und auch die herrschende Windrichtung an allen Schadensstellen gleich waren, wird davon ausgegangen, dass die Erkenntnisse von Mast 65 bezüglich ungleicher und einseitiger Einwirkungen, primäres Umstürzen des Winkelabspannmastes und Kaskadeneffekt auf die Schadensereignisse der anderen Bereiche übertragen werden können.
